INVENTARIZACE VYBRANÝCH PRVKŮ STAVBY A VYBAVENÍ

/příloha Průvodní a technické zprávy dokumentace pro provedení stavby/

VODOLÉČBA SO-01
SIRNÉ LÁZNĚ SO-02
TECHNICKÝ OBJEKT SO-03 aj.

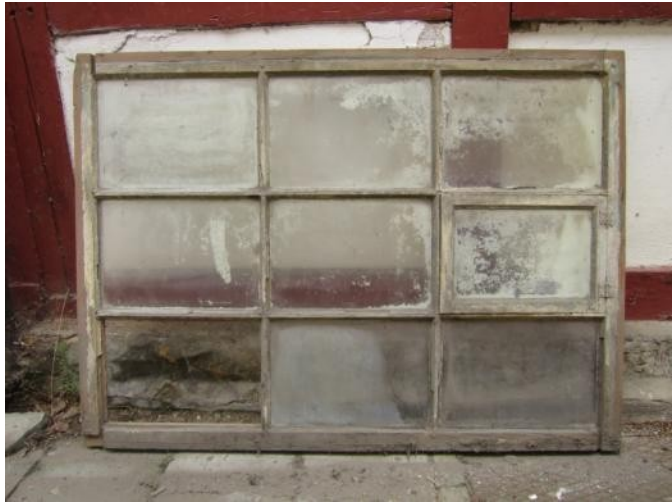
Označení: Okno rastrové
Umístění: půdní prostor SO-01
Počet prvků: 1
Původnost: původní
Stav: zachovalé, drobné poškození, dožilý nátěr
Dochované části: dřevěný členěný rám okna s prosklením
Rozměry: 0,920 x 1,30 m
Návrh realizace: Zachovat, uložit do skladu investora. Vzor pro ostatní rastrová okna. Slouží jako vzor profilace. Okno bude osazeno na své původní místo do hrázděné konstrukce.

Popis: **původní dřevěné okno členěné na 9 okenních tabulek s původním sklem**Materiál: **dřevo (smrk), sklo**

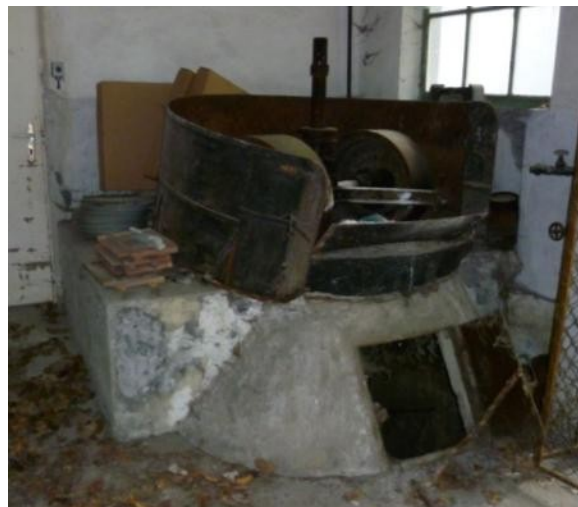
Mlýn na rašelinu, mísící zařízení

Stav: dochován, mírně poškozený, nefunkční, chybí motor

Popis: kolový mlýn z oceli a litiny, zděná/betonová podzemní mísící komora s dřevěnými lopatkami, ve výklenku technické místnosti převodovka pohonu.

Šetrná demontáž strojních částí a uložení a přesun na jiné bezpečné místo v objektu. Zařízení bude chráněno proti poškození během stavby. Exponát bude instalován v budoucí expozici technického lapidária ve Slatinných lázních (repase a umístění pro expozici není součástí tohoto projektu). Zděné a betonové části se odstraní v rámci bouracích prací.

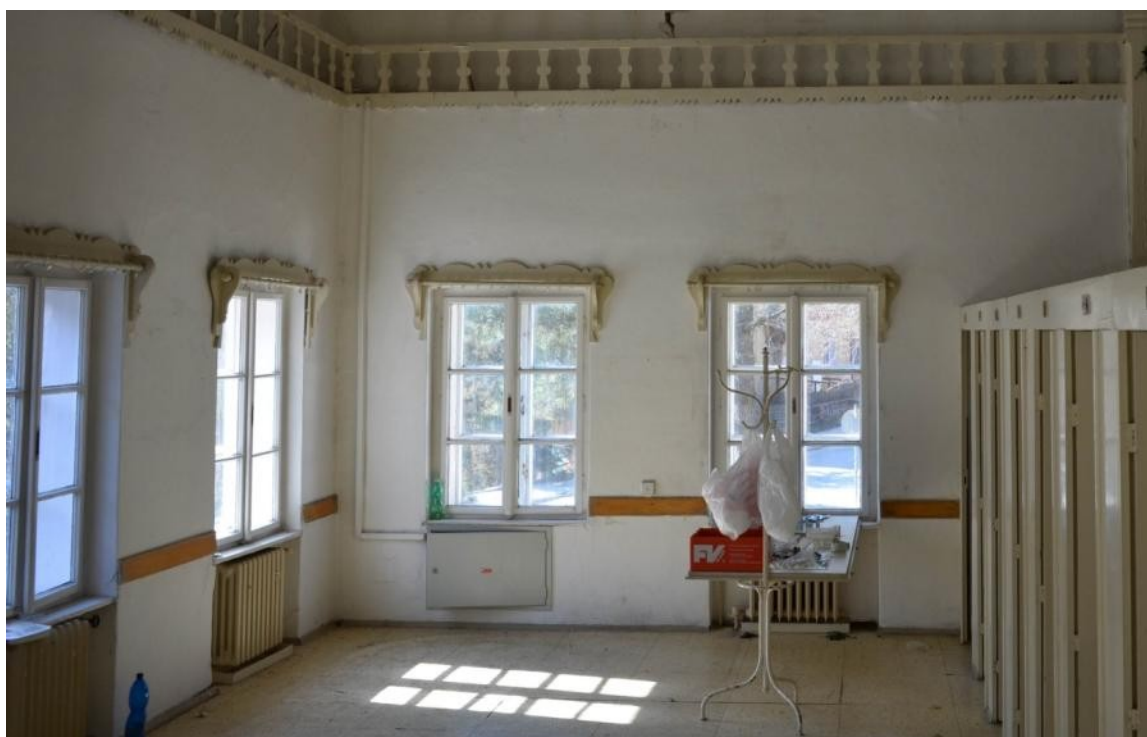
INV 3

Stav: dobrý, drobné poškození, přetřeno

Popis: garnýž dřevěná dekorativní s dřevěnou tyčí a ukončujícími prvky - koulemi

Prvek v režimu restaurování. Šetrné svěšení restaurátorem a protokolární předání do dílny.

Ochranný obal pro uložení. Prvek s původní barevností bude navrácen na původní místo.

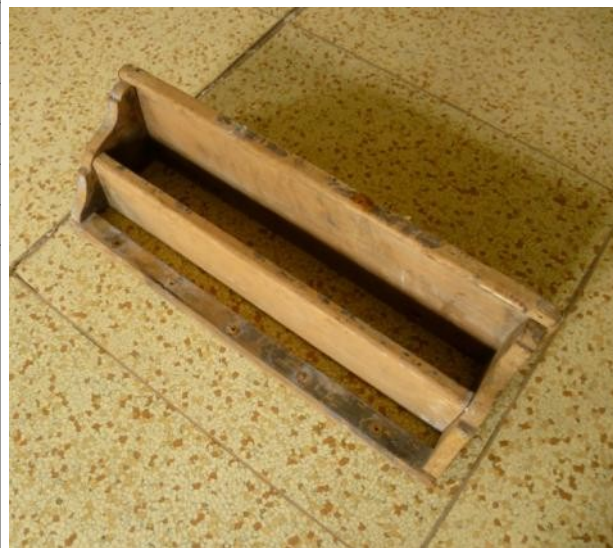
INV 4

Stav: dobrý, drobné poškození

Dochované části: neúplná (chybí háčky?)

Popis: drobná dřevěná polička s původní barevností s profilovanou bočnicí

Uložení do skladu investora. Prvek s původní barevností určen pro následnou expozici.

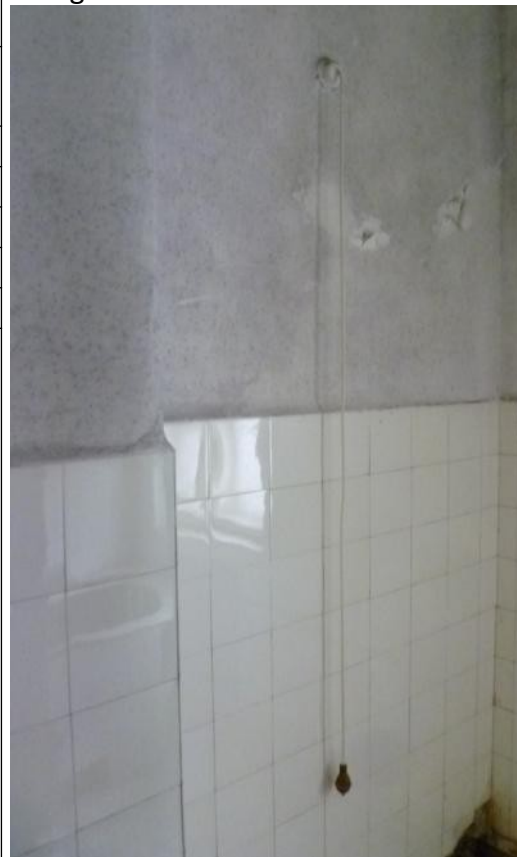
Stav: dochován, mírně poškozený

Popis: soubor tlačítkových a tahových spínačů pro volání obsluhy pacienty ve vanách

Šetrná demontáž všech kusů a uložení i všech již demontovaných kusů na bezpečné místo ve skladu investora (4 ks budou následně využity pro expozici)

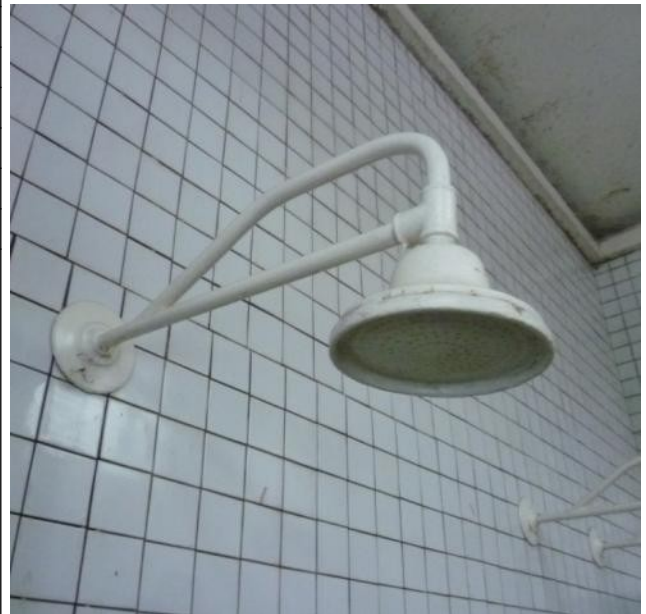
INV 7

Stav: dochován, mírně poškozený

Popis: původní koncové prvky sprchy v interiéru, kovové madlo na zdivu a boční část madla

Šetrná demontáž všech kusů a uložení v ochranném obalu během stavby ve vlastním skladu investora. Následné umístění do expozice.

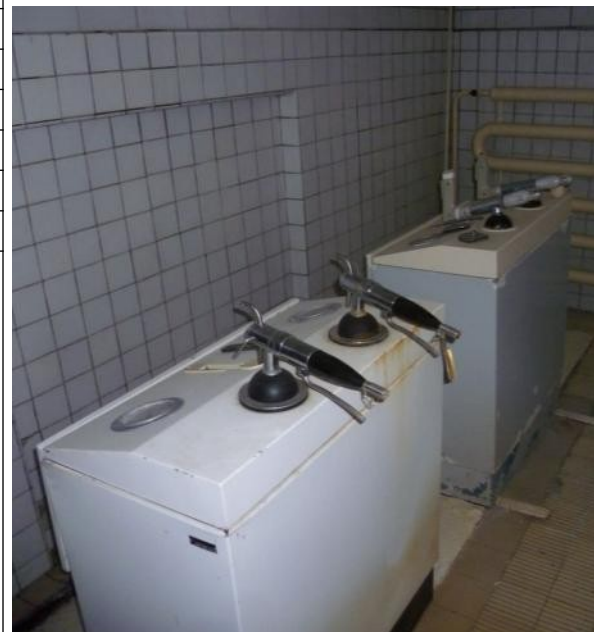
INV 8

Stav: dochován, mírně poškozený

Popis: technické zařízení léčebného provozu jako součást vodoléčby, součást prvku ocelová madla u zdi

Šetrná demontáž, uložení 2 ks zařízení i sestav madel na bezpečné místo ve skladu investora.
Výběr určí autorský dozor (2 ks budou následně využity pro expozici).

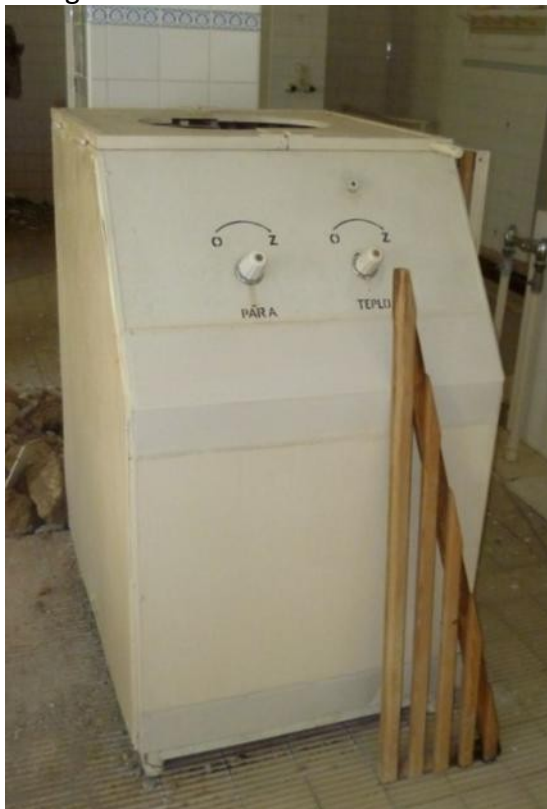
INV 9

Stav: dochován, mírně poškozený

Demontovat, převést a uložit do skladu investora. 2 ks budou využity v rámci expozice.

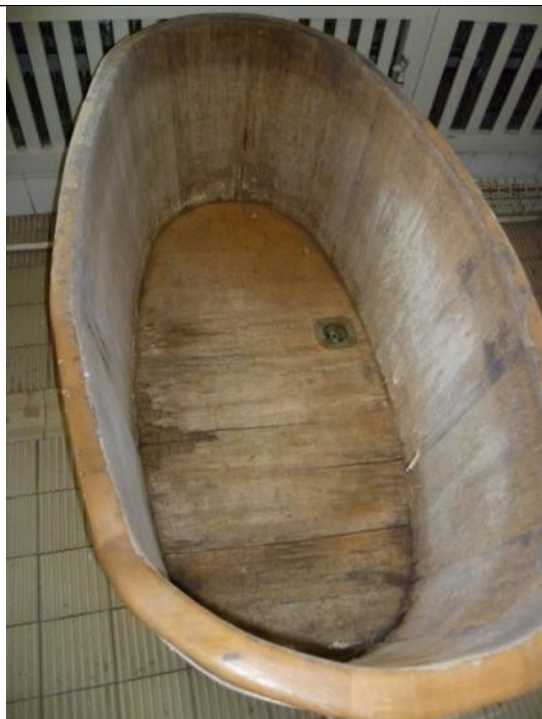
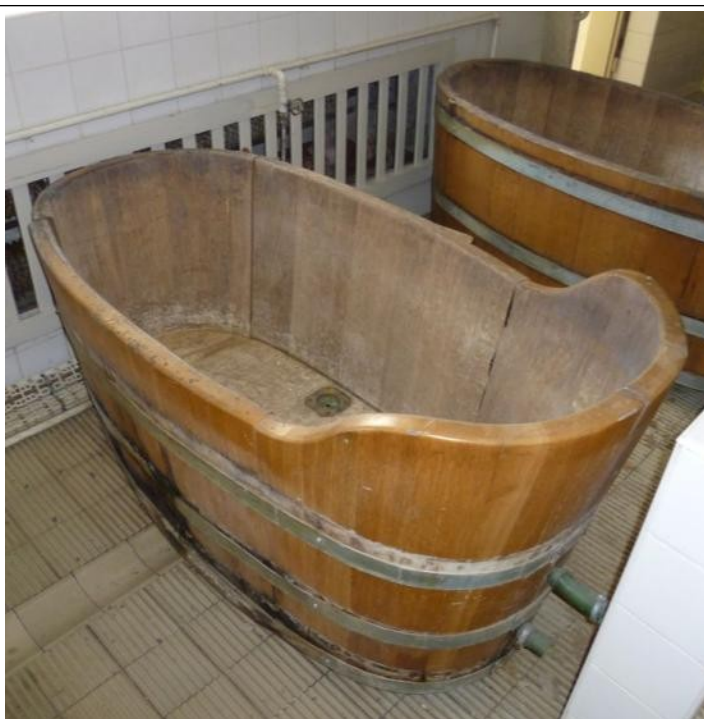
Stav: dochován, mírně poškozený rozesycháním a hnilobou

Šetrná demontáž dřevěných van, uložení mimo stavbu do skladu investora. Následné umístění v expozici vodoléčby. Sloupky s keramickým obkladem v položkách bouracích pracích.

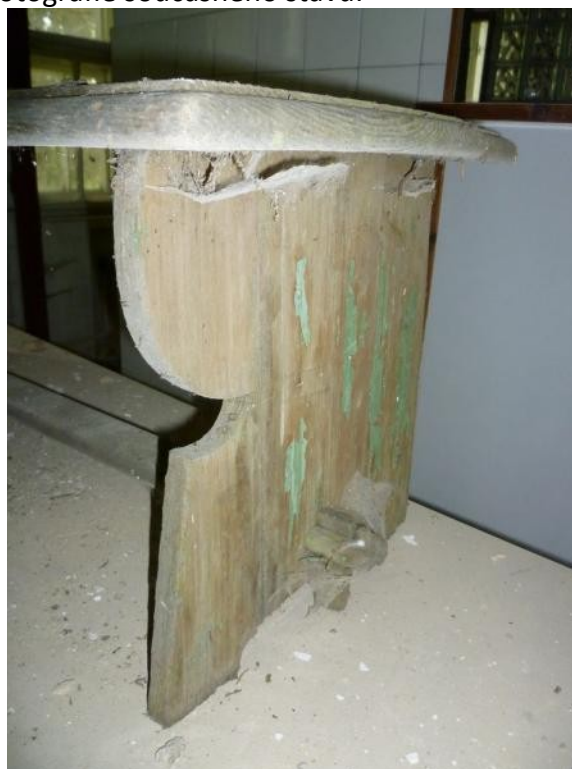
Stav: poškozený (uhnilé nožky, rozklíženo, povrch zvětralý)

Popis: lavice s dvěma nohama z vyřezávaných prken, sedák z prkna s profilovanými hranami, trnož skrz nohy se závlačemi

Uložení po dobu obnovy mimo stavbu do skladu investora. Následné umístění do expozice.

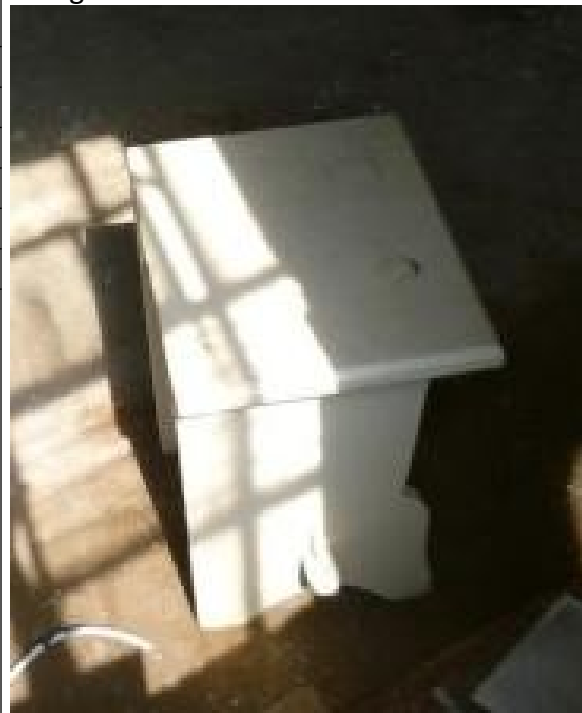
INV 13

Stav: dochován, mírně poškozený

Uložení po dobu obnovy mimo stavbu do skladu investora. Následné umístění do expozice.

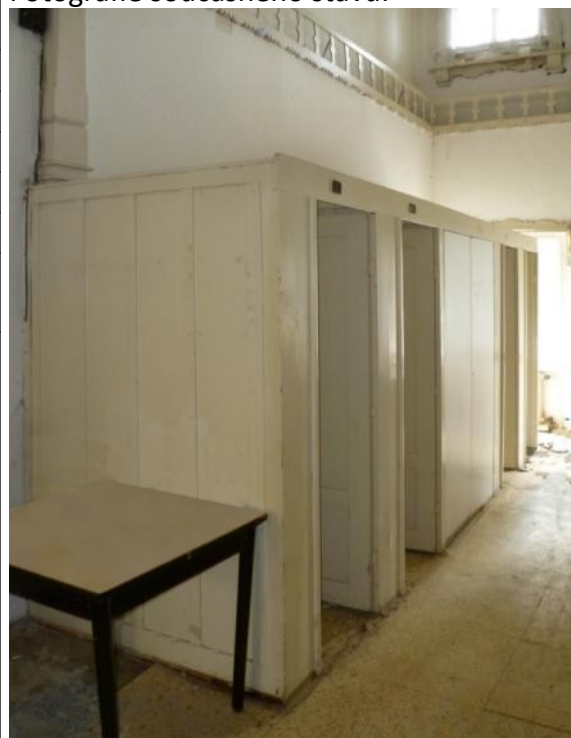
Stav: dochován, mírně poškozený

Popis: Původní (zřejmě Jurkovičovy) dřevěné převlékácké kabiny po drobných pozdějších úpravách (osazeno nové nadpraží a dveře - viz dobová fotografie). Pod krycím novodobým nátěrem zachována původní barevnost.

Šetrná demontáž (rozebrání, transport) bez poškození spojů. Před rozebráním bude provedeno detailní zaměření, fotodokumentace, popis, odborná demontáž truhlářem. **Uskladnění ve skladech investora.** Kabiny určeny pro následnou expozici.

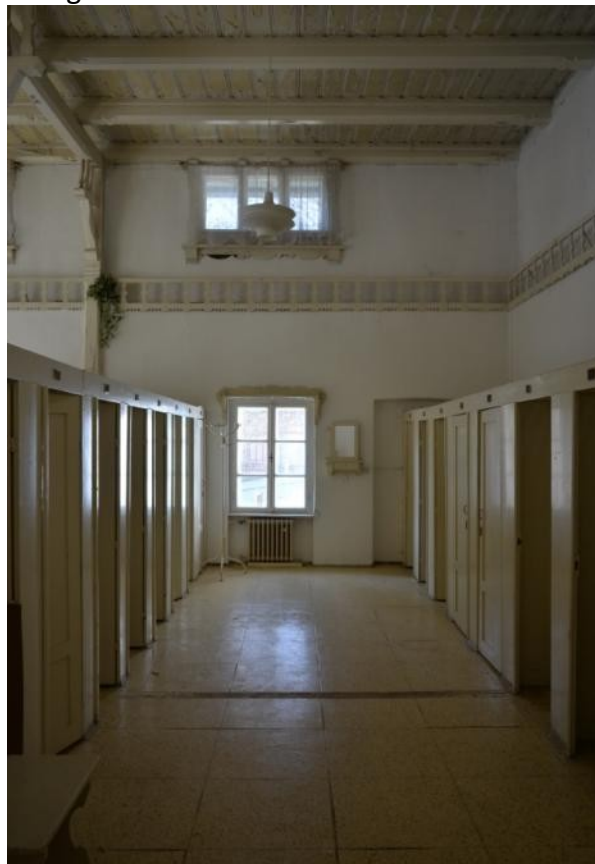
Stav: dochován, mírně poškozený

Popis: dřevěné kabiny na ploše odpočívárny, dřevěné s laťkovým stropem vybavené převážně původním drobným mobiliářem

Šetrně demontovat vnitřní vybavení kabin

(poličky, zrcadla, věšáky, madla, úchyty a čísla kabin včetně původních vrutů) a uložit do skladu investora. **Dřevěné kabiny demontovat a odstranit.**

Poznámka: Z převlékáckých kabin demontovat poličky, zrcadla, věšáky, čísla, vše uložit.

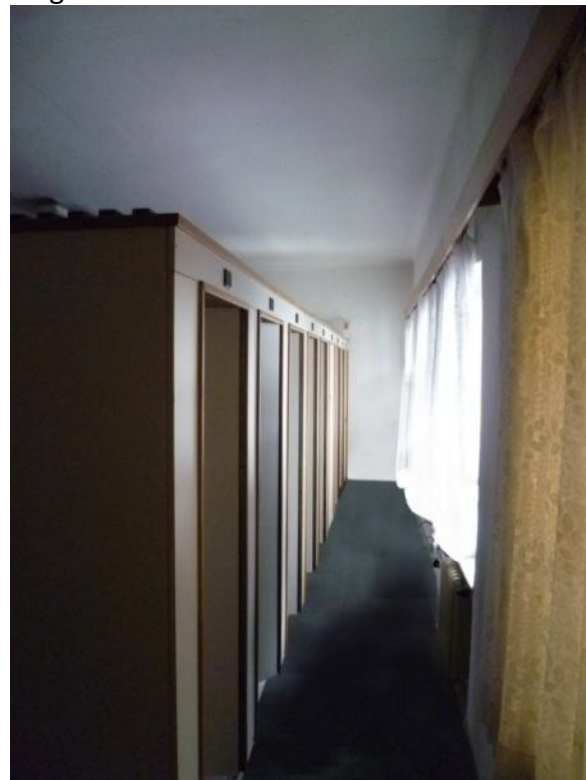
Stav: opotřebované

Popis: novodobá konstrukce převlékáckých kabin, umakart, dřevo, koberec

Demontovat a odstranit.

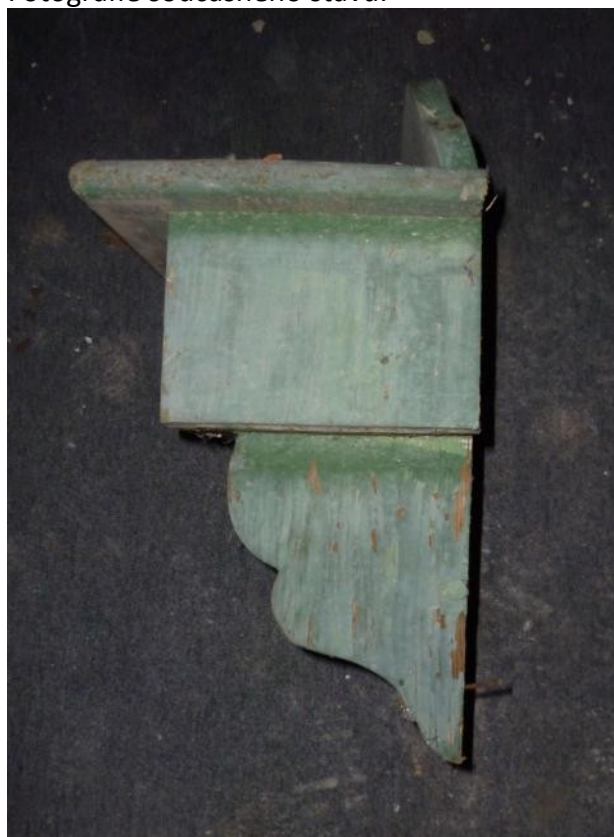
Stav: dochován, poškozený

Popis: **polička se zásuvkou, tvarovaná zadní deska, tvarované konzoly**Materiál: **dřevo jehličnaté**

Uložení do skladu investora. Poličky určeny pro následnou expozici (část).

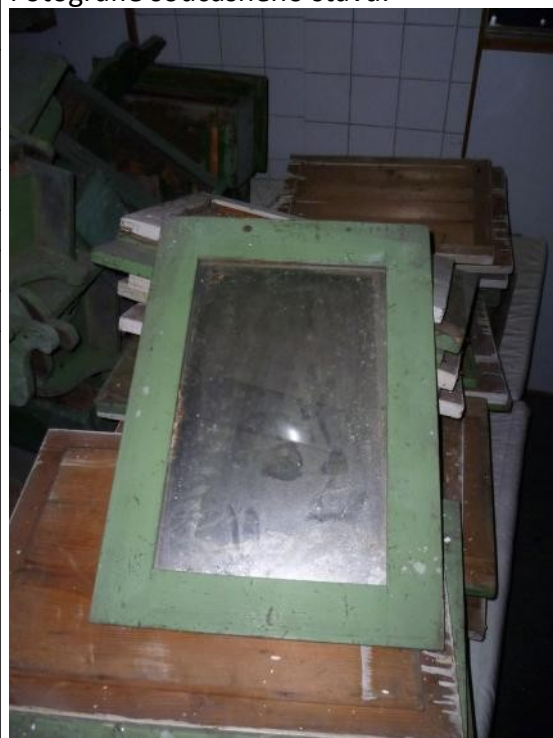
Stav: dochován, mírně poškozený

Zasklení, skleněné doplňky: zrcadlo zašlé

Uložení do skladu investora. Zrcadla určeny pro následnou expozici (část).

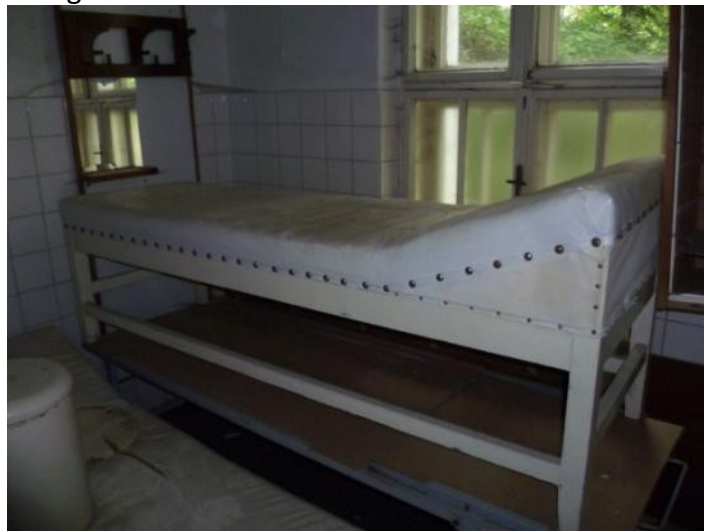
Stav: dochován, lehce poškozený

Popis: lehátko s podnoží z masivních dřevěných hranolů, rošt z prken, čalounění koženkou

Uložení do skladu investora. 3 ks určeny
pro následnou expozici (část).

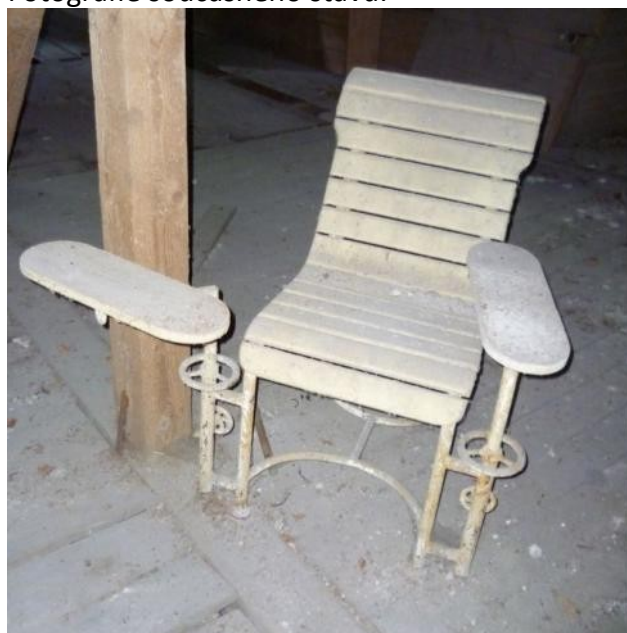
Stav: dochován, mírně poškozený, rez

Popis: dřevěné sedátko s kovovou konstrukcí

Uložení do skladu investora. Určeno pro následnou expozici (část).

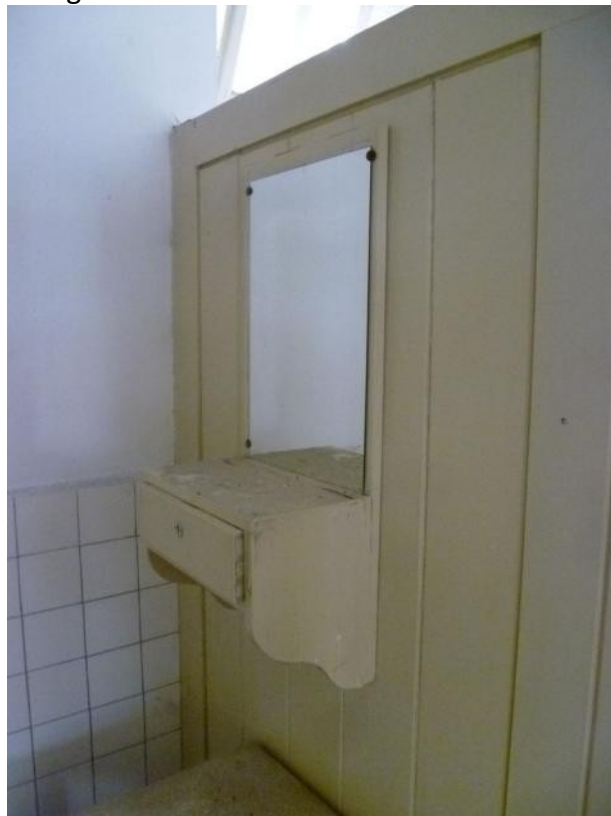
Stav: dochován, mírně poškozený

Popis: zrcadlo umístěné na dřevěné desce bez rámu, dřevěný šuplík, dekorativní bočnice

Uložení všech kusů do skladu investora.

Určeny pro následnou expozici (část), cca 4 ks

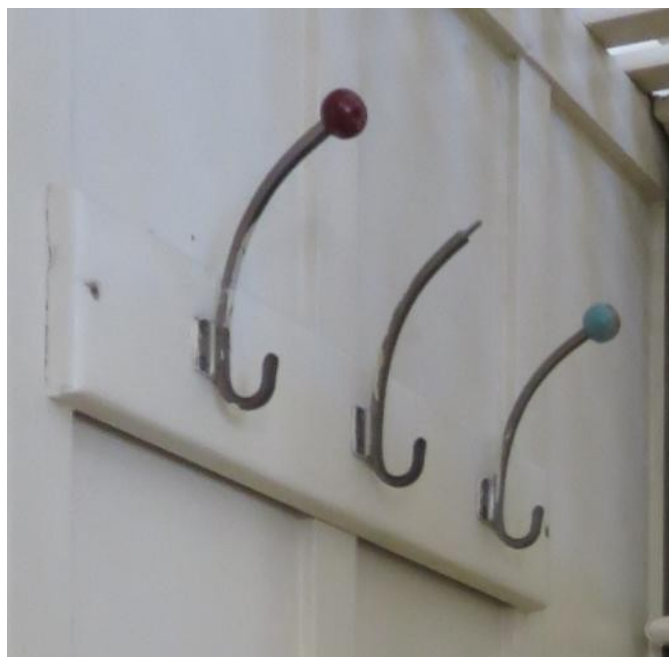
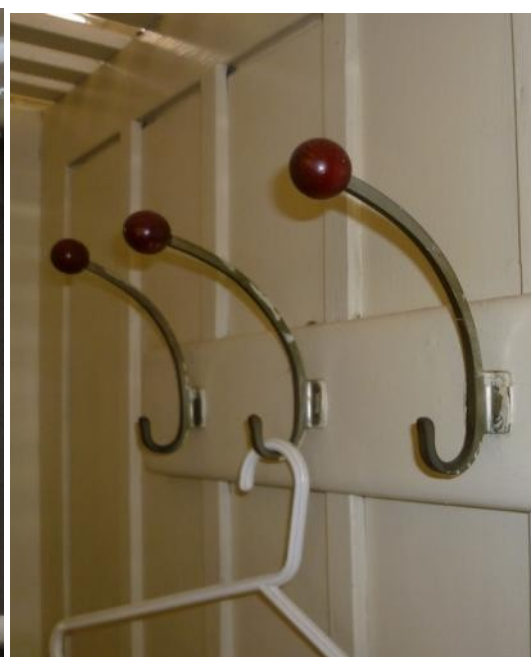
Dochované části: chybí polovina kuliček

Háčky z cca 30. let z bílé mosazi, dtto uložit a chránit

Demontovat a uložit všechny do skladu investora. Prvky určeny pro následnou expozici (část), 4 ks. ostatní pro další využití.

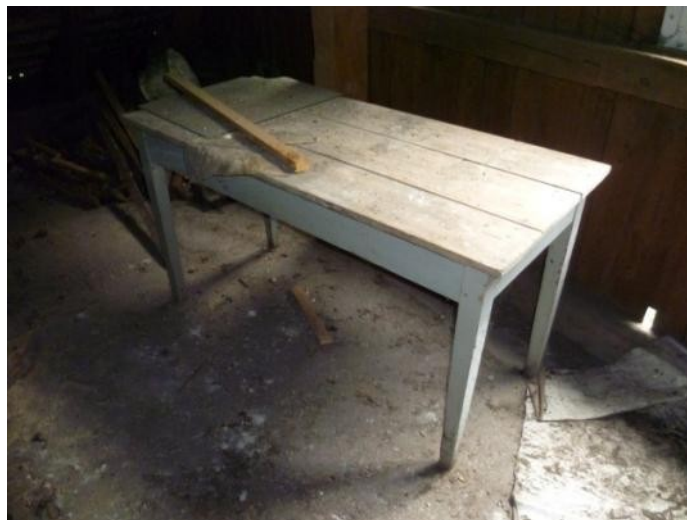
Stav: dochován, mírně poškozený

Popis: dřevěný stůl s horní deskou složenou ze tří širokých prken,

Uložení do skladu investora. Prvek určen pro následnou expozici.

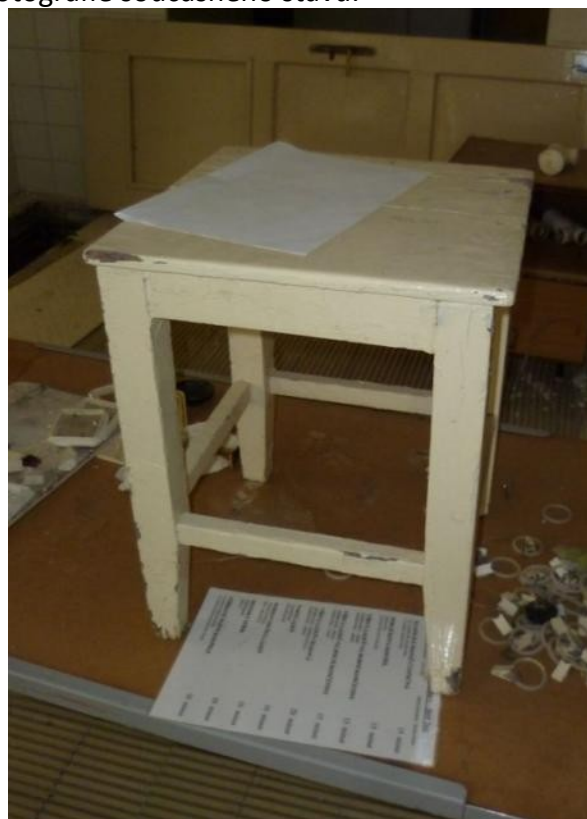
INV 26

Stav: dochován, mírně poškozený

Uložení všech do skladu investora. Prvek určen pro následnou expozici.

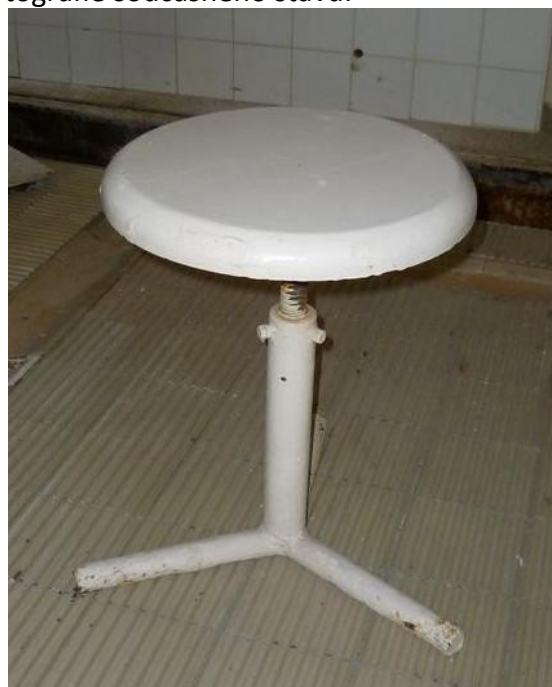
INV 27

Stav: dochován, poškozený

Uložení všech kusů do skladu investora. Prvek určen pro následnou expozici.

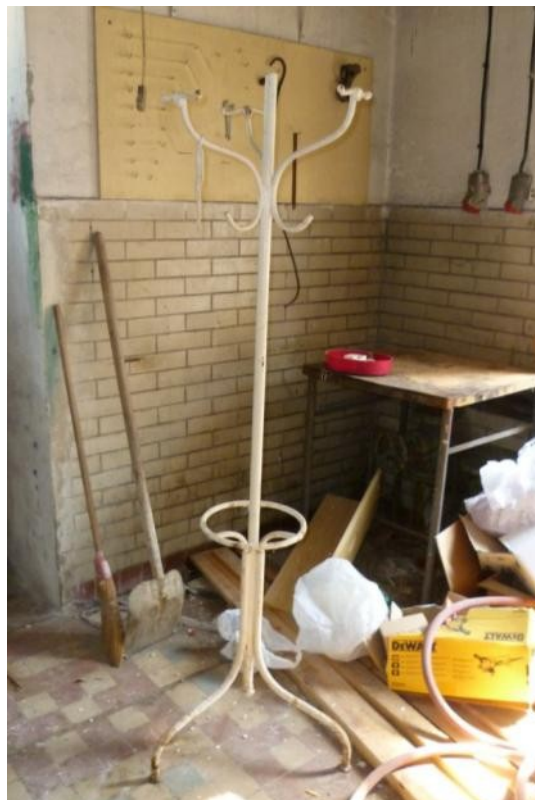
INV 30

Stav: dochován, mírně poškozený

Uložení všech kusů do skladu investora. Prvek určen pro následnou expozici.

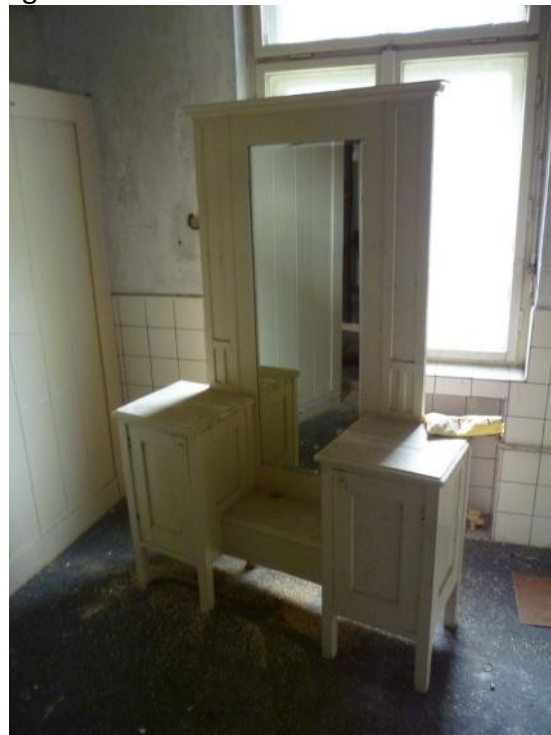
INV 31

Stav: dochován, mírně poškozený

Popis: psycha s pevným vysokým středním zrcadlem a dvěma bočními skříňkami

Uložení všech do skladu investora. Prvek určen pro následnou expozici.

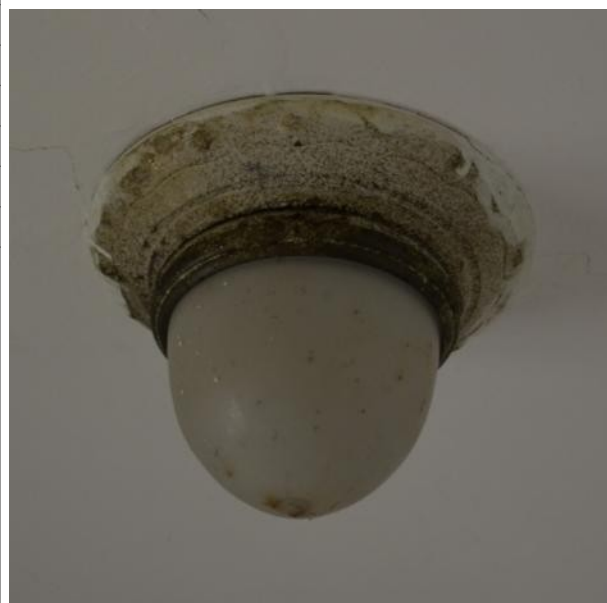
Stav: dochován, nepoškozený, znečištěný

Popis: stropní přisazené svítidlo kruhové

Demontáž a uložení do skladu investora. Prvek určen pro následnou expozici.

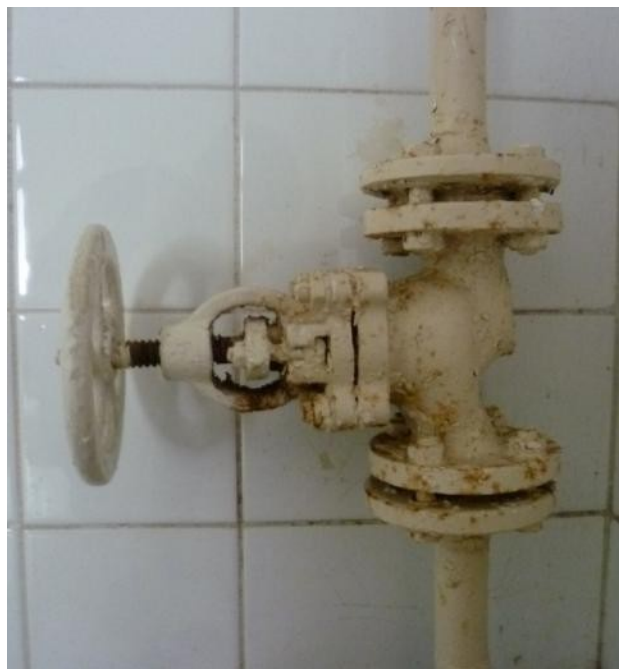
Stav: poškozený rzí, nánosy barev

Popis: staré armatury s ventily a ocelové potrubí vnitřních rozvodů

Prvek bude použitý v expozici jako nefunkční.

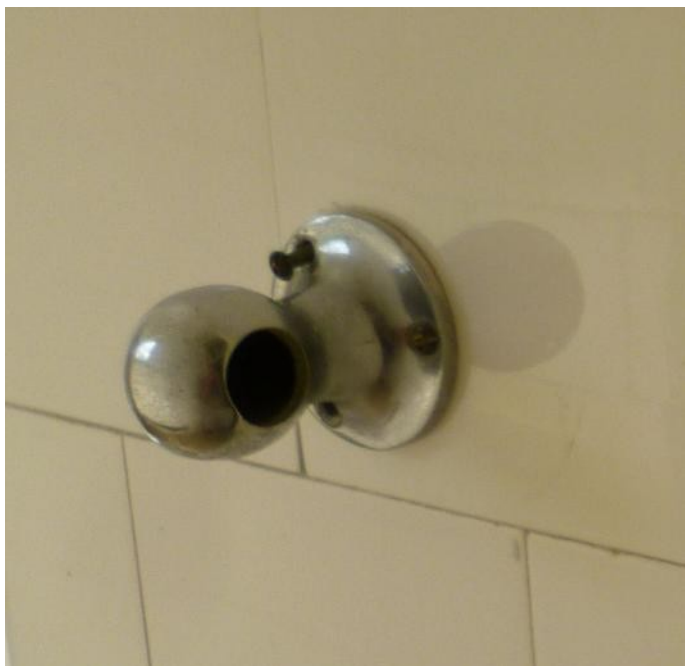
Stav: neúplný, drobné poškození

Poznámka: prvek neúplný, chybí patrně chromovaná tyč (?)

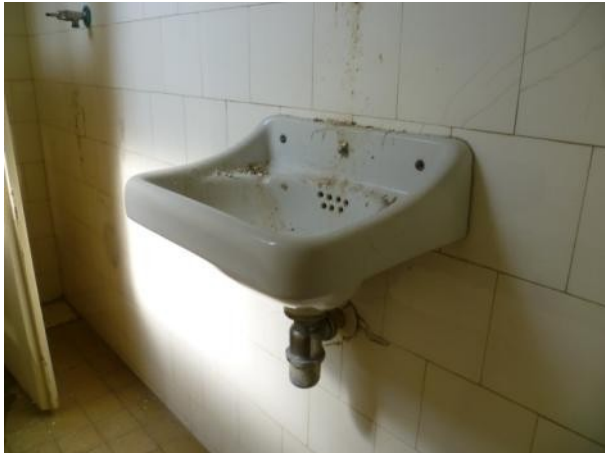
INVENTARIZAČNÍ KARTA		INV 35
Označení: Umyvadla malá	Fotografie současného stavu:	
Umístění: Vodoléčba, Technický objekt

Počet prvků: 3 ks		
Původnost: původní		
Stav: neúplný, nepoškozený		
Dochované části: neúplný, bez armatury		
Rozměry: velikost cca 40/30		
Návrh realizace: Uložení do skladu investora. Prvek určen pro následnou expozici jako nefunkční.

Popis: umývatka z porcelánu a plechu, přichycená šrouby a pomocí kovové obruče
Materiál: porcelán
Povrchová úprava, barevnost:
Kování:
Zasklení, skleněné doplňky:
Poznámka:
