INVENTARIZACE VYBRANÝCH PRVKŮ STAVBY A VYBAVENÍ

/příloha Průvodní a technické zprávy dokumentace pro provedení stavby/

VODOLÉČBA SO-01
SIRNÉ LÁZNĚ SO-02
TECHNICKÝ OBJEKT SO-03 aj.

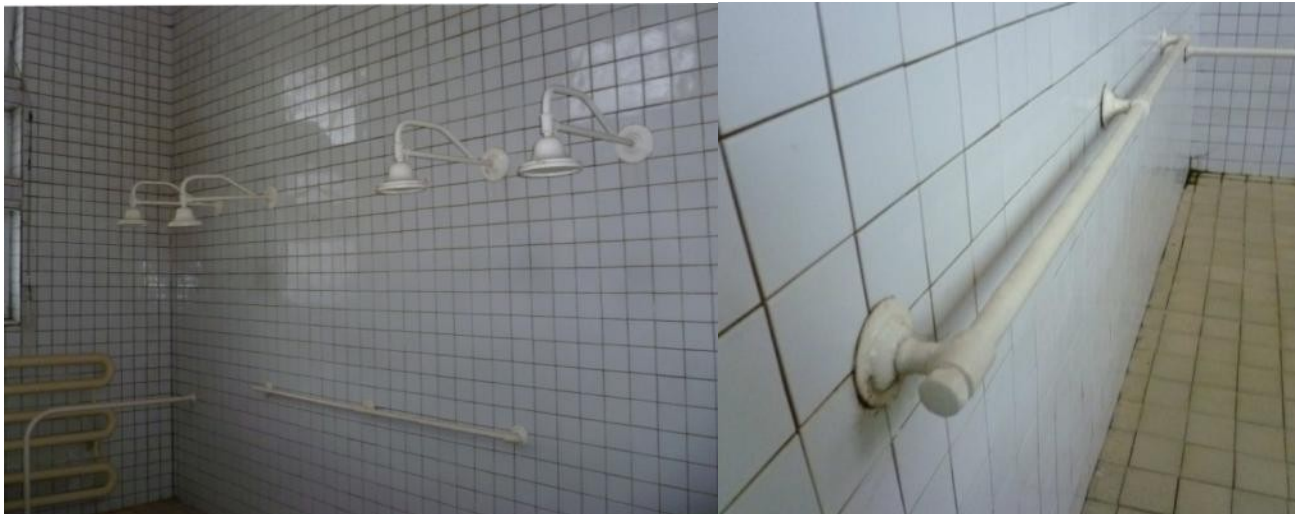
INV 8

Škotské stříky, madla u zdi - sestava

Stav: dochován, mírně poškozený

Šetrná demontáž, uložení 2 ks zařízení i sestav madel na bezpečné místo ve skladu investora.
Výběr určí autorský dozor (2 ks budou následně využity pro expozici).

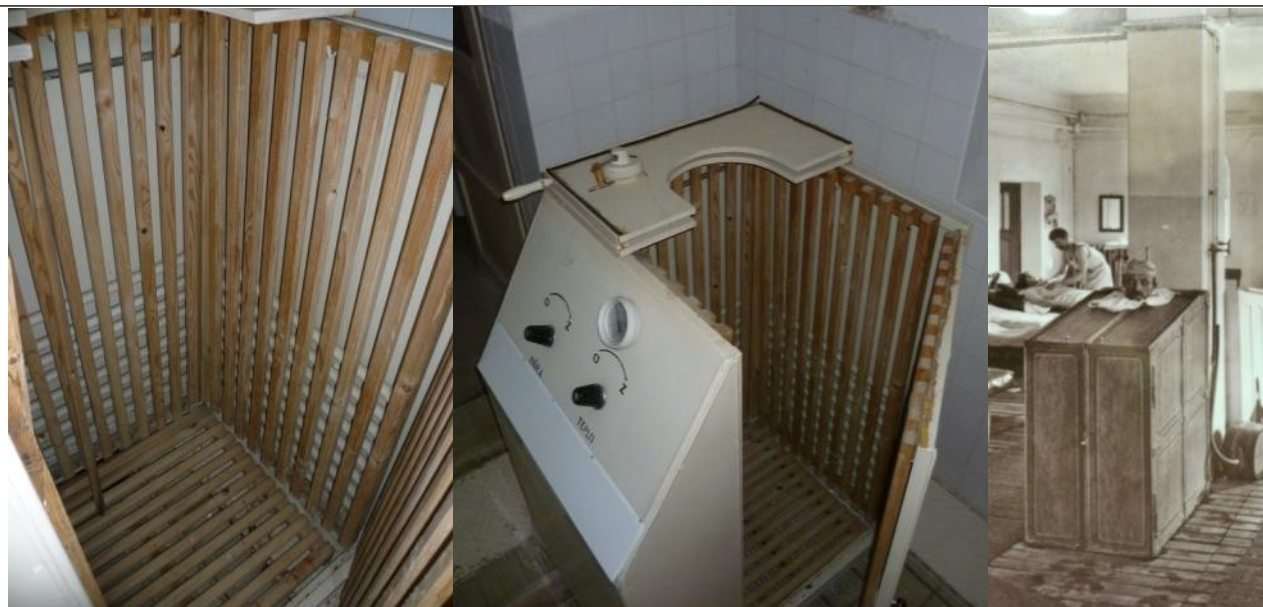
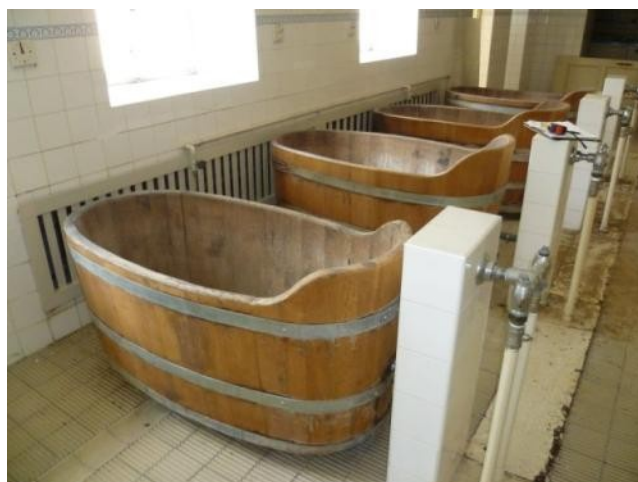
Dřevěné vany

Stav: dochován, mírně poškozený rozesycháním a hnilobou

Šetrná demontáž dřevěných van, uložení mimo stavbu do skladu investora. Následné umístění v expozici vodoléčby. Sloupky s keramickým obkladem v položkách bouracích pracích.

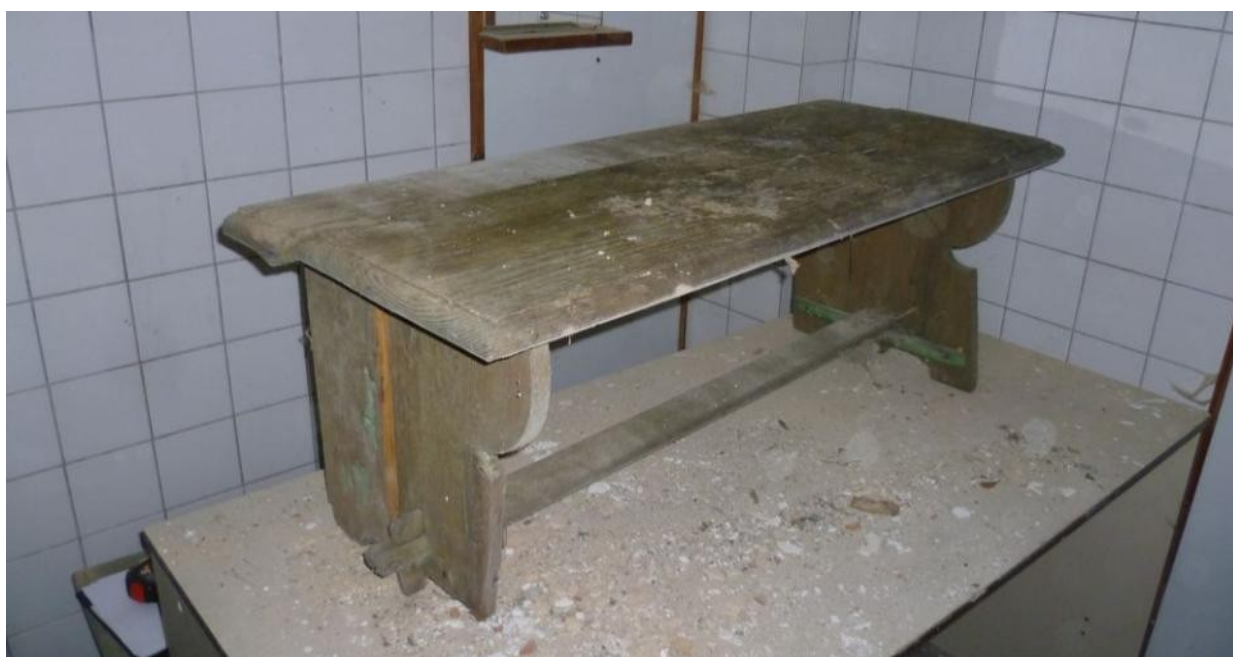
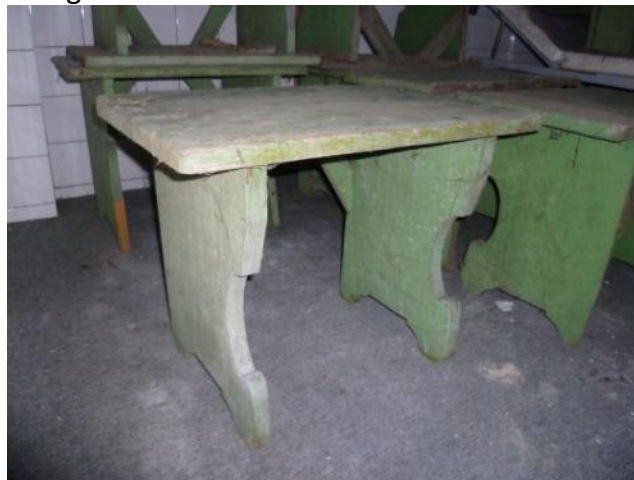
Lavička

Stav: dochován, mírně poškozený

Povrchová úprava, barevnost: zelený krycí nátěr (7ks), bílý krycí nátěr (15ks), u některých je pod nátěrem evidentní zelená lazura

Uložení po dobu obnovy mimo stavbu do skladu investora. Následné umístění do expozice a objektů.

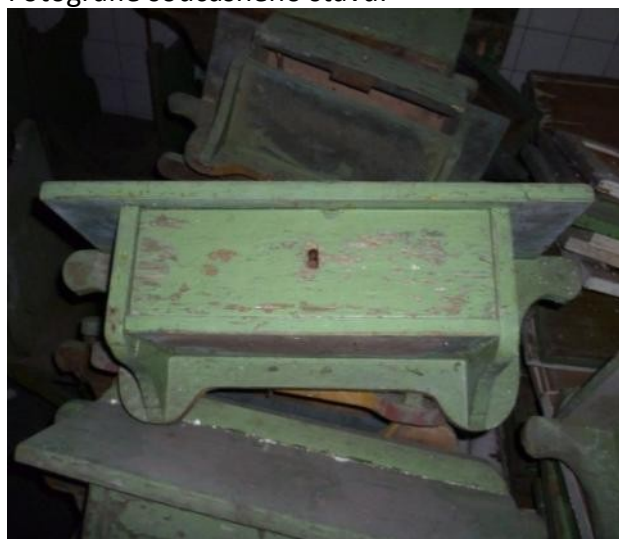
Stav: dochován, mírně poškozený

Popis: polička se zásuvkou, tvarovaná zadní deska, tvarované bočnice

Poznámka: stopy po bednění šaten, kotvení hřebíky

Uložení do skladu investora. Poličky určeny pro následnou expozici (část).

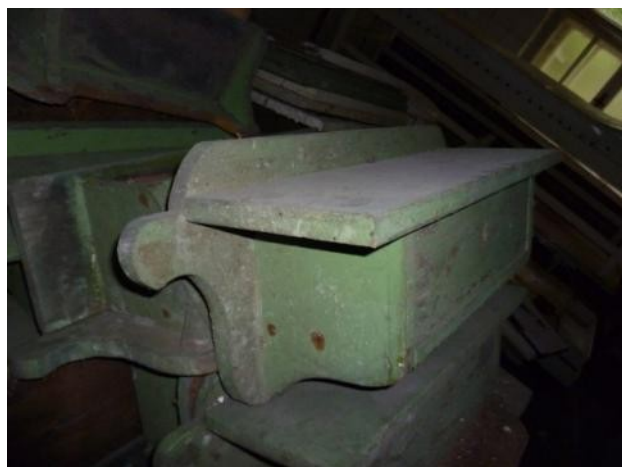
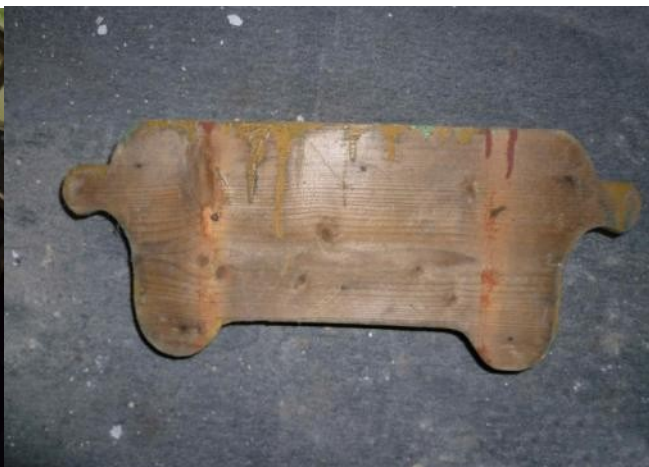
Polička se zásuvkou velká

Stav: dochován, poškozený

Kování: zámek dozický, klíče chybí

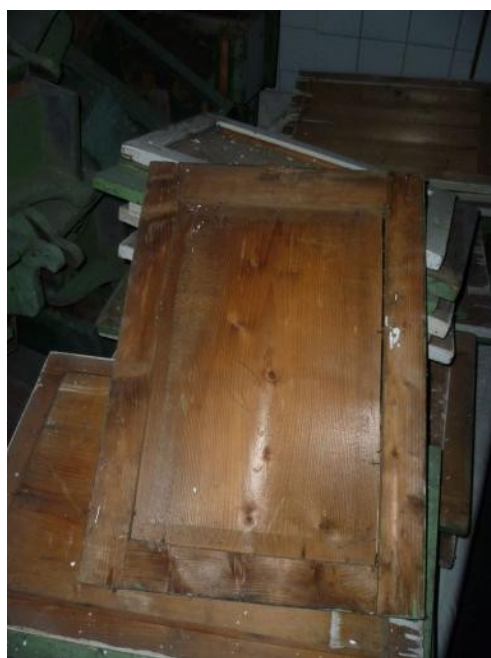
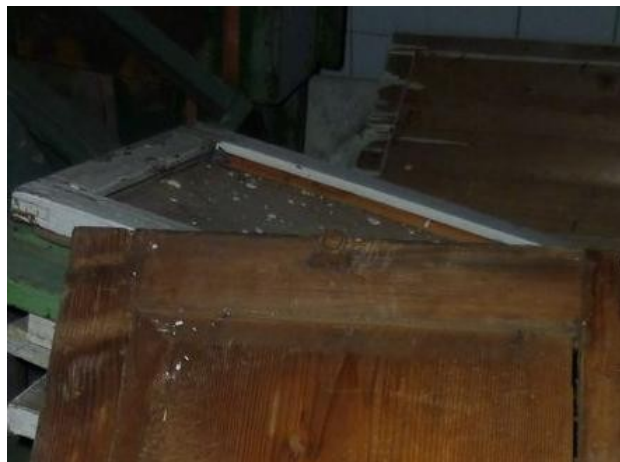
Zrcadlo, rámeček

Stav: dochován, mírně poškozený

Poznámka: patrně z novějších převlékacích kabin

Uložení do skladu investora. Prvky určeny pro následnou expozici (část).

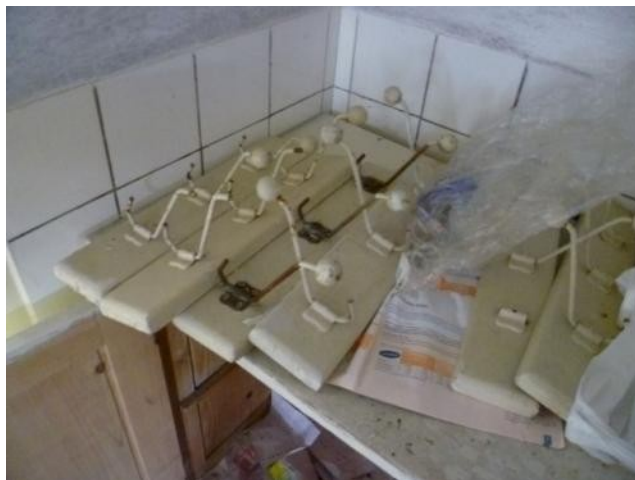
Věšák nástěnný

Stav: dochován, mírně poškozený

Dochované části: chybí polovina kuliček

Popis: dřevěná deska s třemi háčky z ohýbaného drátu a mladší varianta z bílé mosazi

Demontovat a uložit všechny do skladu investora. Prvky určeny pro následnou expozici (část), 4 ks. ostatní pro další využití.

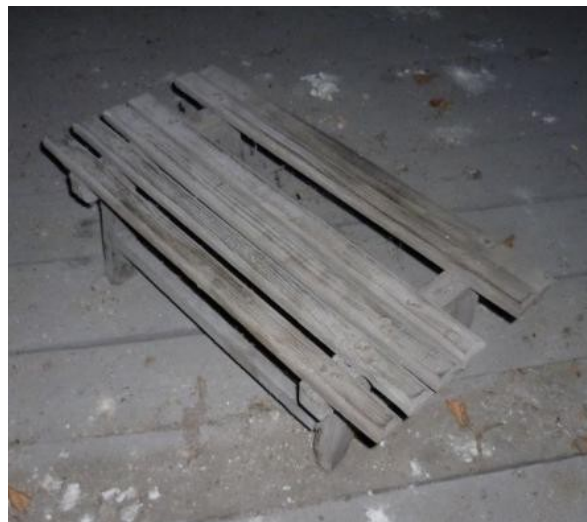
Podnožka (stolička) k vaně

Stav: dochován, mírně poškozený

Popis: celodřevěná konstrukce nízká

Uložení do skladu investora. Prvek určen pro následnou expozici.

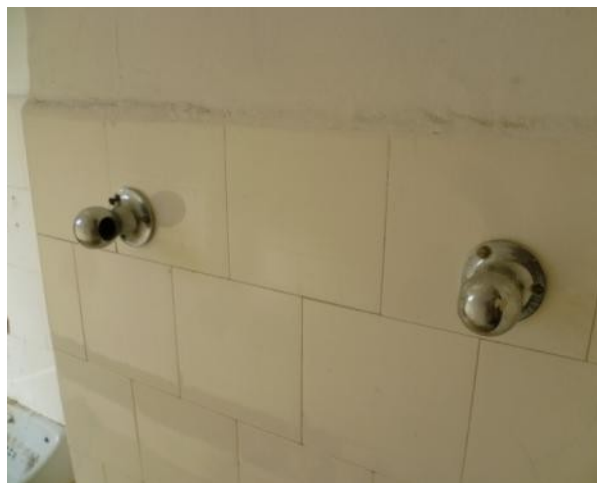
Úchyty madla

Stav: neúplný, drobné poškození

Popis: chromovaná ocel

Uložení včetně šroubků s popisem do skladu investora. Prvek určen pro následnou expozici.

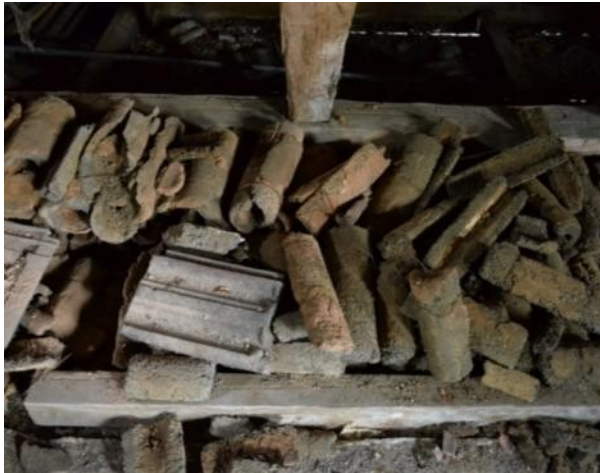
Označení: Torzo trubek z provozu rašelinných lázní (?)	Fotografie současného stavu:
Umístění: Sírné lázně

Počet prvků: soubor	
Původnost: původní z 20. let 20. století	
Stav: torzo	
Dochované části: nekompletní	
Rozměry: bez	
Návrh realizace: Uložení vybraných kusů do skladu investora. Prvek v torzu určen pro následnou expozici.

Popis: patrně se jedná o pozůstatek potrubí, které dopravovalo tekutou rašelinu do půdy Sírných lázní
