**Obnova a zpřístupnění nemovité kulturní památky – areálu Vodoléčebného ústavu
od architekta Dušana Jurkoviče a souvisejících objektů v Luhačovicích
Dokumentace pro provedení stavby a výběr dodavatele**

Průvodní zpráva a souhrnná technická zpráva

Investor: Lázně Luhačovice, a. s.

I/2019 ZMĚNA 07/2019

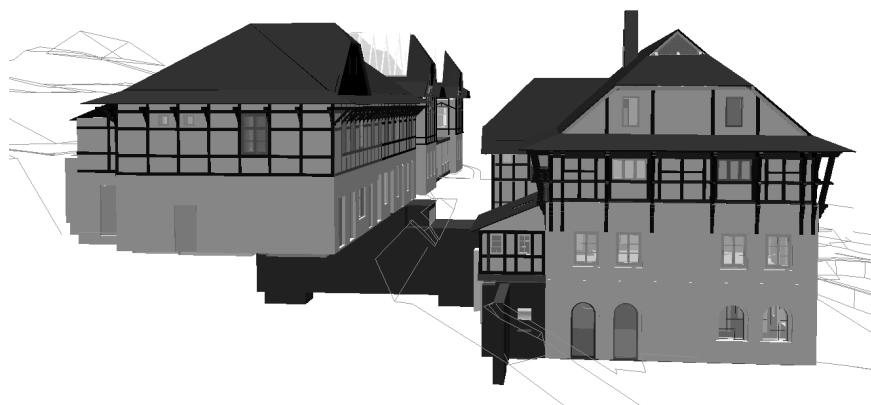
SO-01 - Vodoléčebný ústav, architekt Dušan Jurkovič, přestavba 1901–1902 (jádro původního objektu – “Jestřabského mlýna” – pochází z roku 1710)

Objekt donedávna sloužil pro vodoléčebné lázeňské procedury (vanové koupele, skotské stříky apod.), nyní je stavba nevyužívána. Dnešní podobu a funkci Vodoléčebného ústavu získala převážně díky Jurkovičově přestavbě provedené v roce 1902. Ze starší stavby pochází pouze zdivo podzemního podlaží a prvního nadzemního podlaží.

První a druhé nadzemní podlaží je v západní polovině půdorysu spojeno v pozoruhodný prostor odpočíváren o výšce dvou podlaží, ve východní části je ve druhém podlaží byt.

Zachována je původní dispozice všech podlaží, kromě schodiště z odpočívárny do suterénní vodoléčby, které bylo umístěno v severovýchodním rohu odpočívárny a doplněno prosklením v severní fasádě na výšku celého prostoru (dvou podlaží) v pozoruhodný prostorový prvek, bohužel fotograficky nezdokumentovaný. Vzhledem k poloze schodiště ve středním traktu dispozice bývalého mlýna mohlo jít o schodiště starší, zakomponované Jurkovičem do jeho řešení. Zaniklo (spolu s většínou částí prosklení do fasády) přístavbou severní dvojice schodišť ve 40. letech 20. století (arch. A. Vítámvás). Druhé schodiště spojující obě dolní podlaží přibýlo v souvislosti s oddělením ženského a mužského provozu vodoléčby kolem r. 1910 a mělo tvar polygonální věžice přistavěné k východní fasádě objektu. Tato drobná prosklená přístavba dřevěné konstrukce později rovněž zanikla. Drobné dispoziční úpravy v objektu souvisejí s přístavbami odpočíváren na jižní straně a skotských stříků na západní straně.

Dům již několik let neslouží žádné funkci a je přiměřeně udržován. Řada konstrukcí a prvků je dožilých, některé jsou podle stavebně-technického průzkumu v havarijním stavu. Pokud dům již není perspektivní pro obnovu původní lázeňské funkce (vlivem celkové reorganizace lázeňského provozu v minulých desetiletích), byla by žádoucí jeho funkční konverze pro jiné vhodné společenské využití a související brzká velmi pietní stavební obnova spojená s obnovením všech vnitřních prostorových vztahů (původní schodiště s prosklením) a restaurováním nejhodnotnějších prvků.

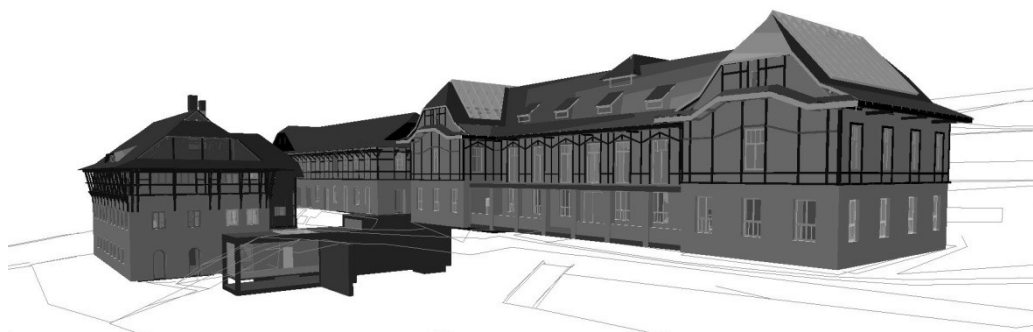
SO-02 Palmový skleník a depozitář lázeňských technologií - (původně Sírné a slatinné lázně, architekt Jan Koča, architekt nástavby Adolf Vítámvás, novostavba 1909, nástavba patra 1941)

Současná podoba stavby postavené pro bahenní koupele navazuje na Jurkovičovo architektonické pojetí lázeňských budov, především na nedalekou vilu Jestřabí, konstrukčně je ale provedena běžným zděným způsobem a motiv hrázdění je převeden do omítky. Tvarový charakter střech i "hrázdění" podržela i nástavba objektu z r. 1941, při které byl objekt zvýšen o jedno patro, plně v logice původní budovy. Pozůstatkem zajímavé dobové technologie zpracování rašeliny je pouze torzo míchacího zařízení na zpracování rašeliny v severním přístavku (pochází zřejmě z r. 1941).

Novostavba poměrně velkého objemu realizovaná ve dvou hlavních stavebních fázích (1909 - přízemní budova s vysokým půdním prostorem, 1941 - nástavba prvního patra respektující původní řešení) vychází ve svém architektonickém zpracování nejspíše z jiného Jurkovičova objektu - nedaleké Vily Jestřabí. Shodná je s ním půdorysná figura ve tvaru písmene H, stejně jako formování střech či odhmotňování fasád směrem nahoru kombinací hrubé omítky soklu (přízemí) a hladké omítky s hrázděním v patře - u Sírných a slatinných lázní je nicméně motiv hrázdění vytvořen pouze z omítky, zdivo dřevěné nosné prvky neobsahuje. Budova je (narozdíl od Vily Jestřabí) architektonicky pojednána s rozdílnou péčí o jižní (hlavní - reprezentativní) průčelí a severní (utilitární - zadní) průčelí. Kromě kontextuálního hlediska sousedství Jurkovičovy architektury a také výrazně svažitého terénu mohla být důvodem nestejně péče o obě průčelí i technologie přípravy a rozvodu rašeliny do bahenních koupelí, která byla umístěna na severní stranu objektu a do jeho půdního prostoru. Patrně s ní souvisela i značná předimenzovanost půdního prostoru v první fázi výstavby. Nástavbou patra v roce 1941 pak doznal změny vztah výšek všech tří objektů: hřeben střechy Sírných a slatinných lázní je díky ní výrazně výše než hřeben střechy objektu Kotelny a prádelny.

Podoba vnitřních prostor je výsledkem přestaveb pro lázeňské funkce (zejména vanové koupele, včetně bahenních), kterým objekt sloužil po celou dobu své existence.

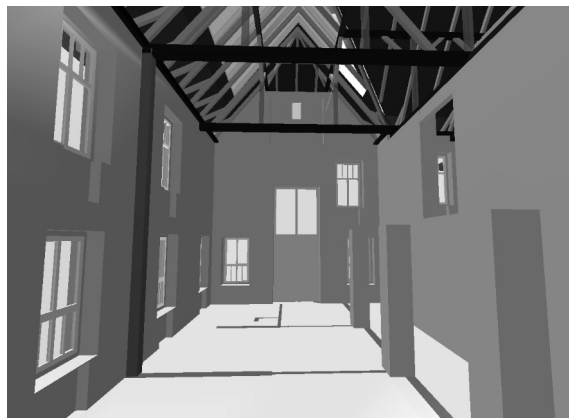
SO-03 - Vstupní a technický objekt (architekt neznámý, novostavba před r. 1919, západní dostavba je z 50. let 20. století)

Výstavba pravděpodobně souvisela s odstraněním hlavní lázeňské kotelny a prádelny z Janova domu. Nenápadná stavba stylově koresponduje s Jurkovičovými domy díky zděné podnoži přízemí a hrázděné konstrukci patra. Tvarosloví fasády patra je opsáno ze sousedního Vodoláčebného ústavu. Stavba byla několikrát upravena, počátkem 50. let 20. století do ní byla integrována rovněž trafostanice a strojovna pro dieselaagregát. Její dnešní půdorys vznikl rozšířením v letech 1957–1958. Mladší část je provedena jako zděná, s “hrázděním” přepsaným do plasticity omítek. Výškové osazení západní části objektu znamenalo realizaci vyrovnávací opěrné zdi (dnes z pohledového betonu) oddělující předprostor Vodoláčebného ústavu od obslužné rampy kotelny.

Objekt SO-3 slouží dnes jako trafostanice a výměňková stanice tepla pro přilehlou část lázeňského areálu, dále jako archiv Lázní Luhačovice a.s., dílny údržby apod. Upravena bude pouze východní - starší část. V návaznosti na parkoviště zde bude hlavní vstup do areálu. V západní části zůstane nadále výměňková stanice a trafostanice, bude zde opraven pouze exteriér. Podzemním koridorem bude objekt rozšířen o bezbariérově propojení s objektem SO-01.

Technický objekt, vybudovaný v první čtvrtině 20. století a zachovaný s poměrně komplikovanou vnitřní dispozicí vzniklou vrstvením utilitárních úprav a přestaveb zejména z 50. let 20. století je po celou dobu své existence formálně podřízen sousední Jurkovičově stavbě, a to i za cenu značných architektonických anomálií (malá světlá výška ve 2.NP, okna místností nad převýšenými prostory pro transformátory s parapety těsně nad podlahou, "hrázdění" částečně provedené v 50. letech jen profilací omítky a nekorespondující s úrovní podlahy apod.). Exteriér s nízkým horizontem hlavní římsy a fasádami patra s motivem hrázdění je tedy sice nejsilnější stránkou domu, zároveň je ale zčásti "kulisou".

Vnitřní prostory dnes obsahují technologicky definované místnosti trafostanic (sloužících pro několik objektů v širším okolí) a předávací stanice tepla, doplněné dílnami, skladišti, archivy apod.

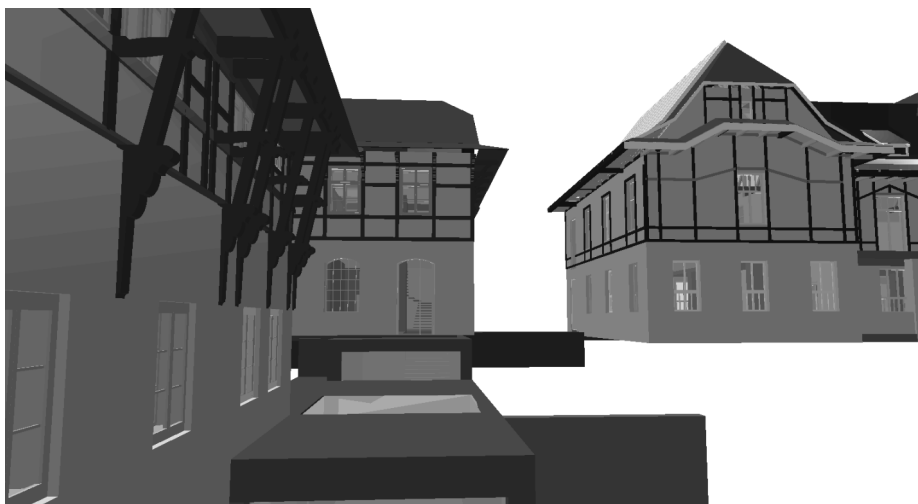
SO-04 - Sluneční a říční lázně, architekt Dušan Jurkovič, novostavba 1902–1903

Původní Jurkovičův areál říčního koupaliště, vytvořený v roce 1903 mezi řekou Štávnicí a Vodoláčebným ústavem, prošel v prvním dvacetiletí 20. století několika úpravami a rozšířením. Při těchto úpravách byly doplňovány další kabiny a plovárna prodloužena oběma směry (včetně bazénu), což znamenalo mimo jiné posun vstupního pavilonu cca o 20 metrů směrem k ulici. Celek byl doplněn do stavu opticky podobného s původním novými kabinami a stylovým oplocením k ulici. V letech 1963–1964 přibyla na východní straně utilitární jednopodlažní čerpací a filtrační stanice, dnes nefunkční. Částečná pietní konzervační obnova zchátralého a téměř nevyužívaného objektu (převlékacích kabin) proběhla v roce 1997 pod dohledem památkové péče, dřevěné konstrukce byly opraveny s minimem výměn, na své místo byl vrácen původní nábytek několika kabin. Hygienické normy dnes brání využití bazénu ke koupání, i když jeho funkce nebyla změněna.

Novostavba drobného objektu plovárny z roku 1903 je Jurkovičovou suverénní odpovědí na otázku architektonického měřítka. V sousedství monumentálního jižního průčelí Vodoléčebného ústavu vytvořil poetický uzavřený prostor poloatria s bazénem lemovaný ze dvou stran převlékacími kabinami a přístupným malým pavilonem. Na vyvýšeném plató na východní straně plovárny vytvořil Jurkovič terasu slunečních lázní, pohledově oddělenou od okolí plným dřevěným oplocením.

Dnešní stav koupaliště je výsledkem pestrého stavebního vývoje, který ale neztrácel ohled k významu stavby. Největší změna - prodloužení bazénu západním směrem souvisela (podobně jako změny ve Vodoléčebném ústavu) s rozdělením bazénu na ženskou a mužskou část a proběhla ještě v období první čtvrtiny 20. století. Přitom byl přesunut vstupní pavilon západním směrem, bohužel ale mimo původní podélnou osu symetrie bazénu. Prostor byl postupně otevřen východním směrem propojením s terasou slunečních lázní schodištěm v ose bazénu a scelen doplněním převlékacích kabin, formálně kopírujících Jurkovičovo řešení. Do jisté míry tím ztratil svoji původní sevřenost. Na východní straně slunečních lázní přibyla v období po 2. světové válce filtrační stanice, která je dnes ruinou.
